Beurteilung Baukonstruktion

Wohnüberbauung
Alte Landstrasse 331-341
8708 Männedorf

20. März 2014

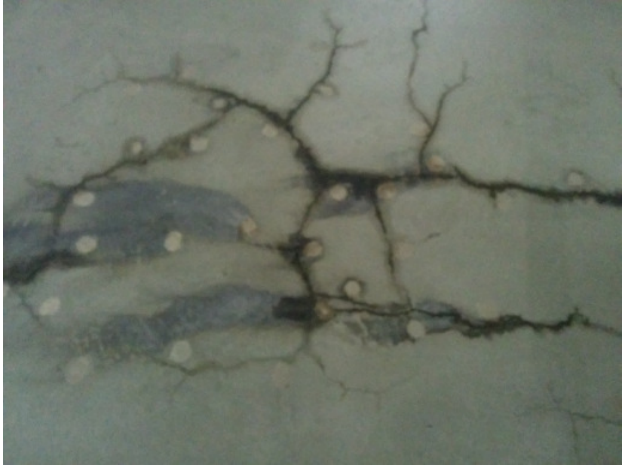
<p>5.4 Tiefgarage Injektionen</p>	<p>Feststellung</p>

<p>Die Schwundrisse bei der weissen Wanne werden im Nachhinein injiziert.</p> <p>Bei der Dichtungsklasse 2, gemäss SIA-Norm 272, werden diese nachträglichen Abdichtungen ausgeführt, bis kein fließendes Wasser in die Garage dringt.</p> <p>Die Anzahl der Injektionen auf einer kleinen Fläche ist notwendig und zulässig. Da es sich um eine Tiefgarage handelt stellt die mögliche optische Beeinträchtigung keinen Mangel dar und muss toleriert werden.</p>
<p>5.5 Tiefgarage Rampe Ebene 1 zu Ebene 2</p>	<p>Feststellung</p>

- Dichtigkeit: Nachträgliche Dichtungsmassnahmen sind bei einer weissen Wanne vorgesehen und müssen im vorliegenden Umfang akzeptiert werden. Dies wenn auch auf kleiner Fläche mehre Injektionen ausgeführt werden müssen.
- Risse im Bodenbereich: Diese sind bis zu einer Abmessung von 0.6 bis 0.8 mm zulässig. sofern sich keine Hohlstellen bilden oder fliessendes Wasser in die Garage eindringt.
- Schimmelbildung: Die Nachbesserung des Farbanstrichs bei den betroffenen Wandstellen hat durch den Ersteller zu erfolgen.

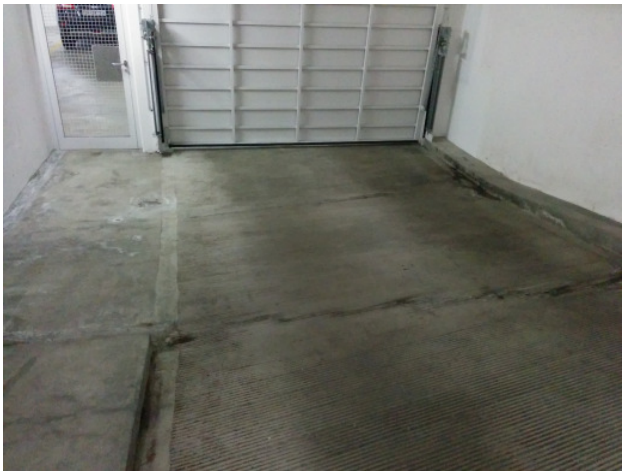
<p>Bei der Rampe von der Ebene 1 zur Ebene 2 sind noch Wassereintritte erkennbar.</p>
<p>5.6 Tiefgarage Rampe Ebene 3 zu Ebene 4</p>	<p>Feststellung</p>

- Rampe Ebene 1 zu Ebene 2 (Bild 5.5): Die Abdichtungsarbeiten müssen weiter geführt werden bis kein tropfendes oder fliessendes Wasser mehr in die Tiefgarage gelangt.
- Rampe Ebene 3 zu Ebene 4 (Bild 5.6): Da muss nach der Reinigung der Tiefgarage geprüft werden ob kein Wasser mehr in die Tiefgarage dringt.
- Zugang Ebene 4 (Bild 5.8): Da müssen die Reinigungsarbeiten noch ausgeführt und abgeschlossen werden.

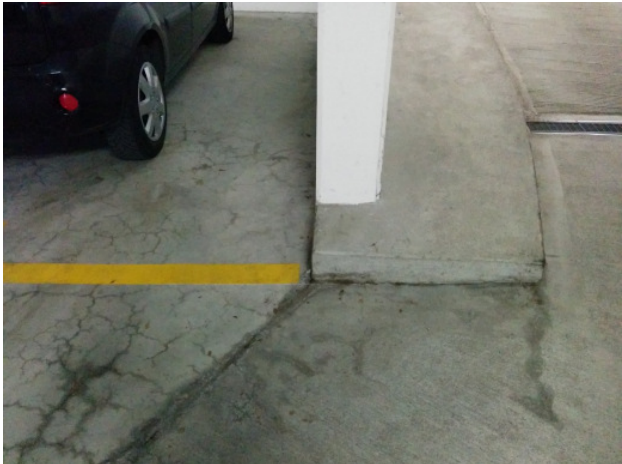
<p>Beim Schrammbord ist eine Wasserspur erkennbar. Es ist nicht klar ob Wasser eindringt oder ob es sich um Oberflächenwasser handelt.</p> <p>Dieser Punkt wird nach der Reinigung der Tiefgarage nochmals geprüft.</p>

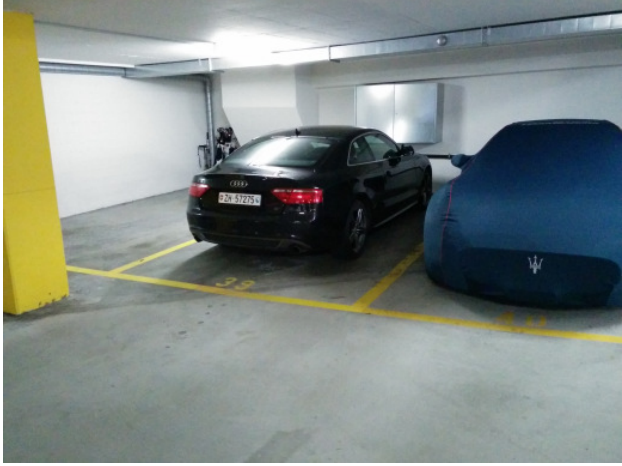
<p>5.7 Tiefgarage Ebene 4 Parkplatz Oberhäsli</p>	<p>Feststellung</p>

<p>Der ausgeführte Gefällskeil wird von Herrn Oberhäsli akzeptiert.</p> <p>Der Punkt ist somit erledigt.</p>
<p>5.8 Zugang Ebene 3</p>	<p>Feststellung</p>

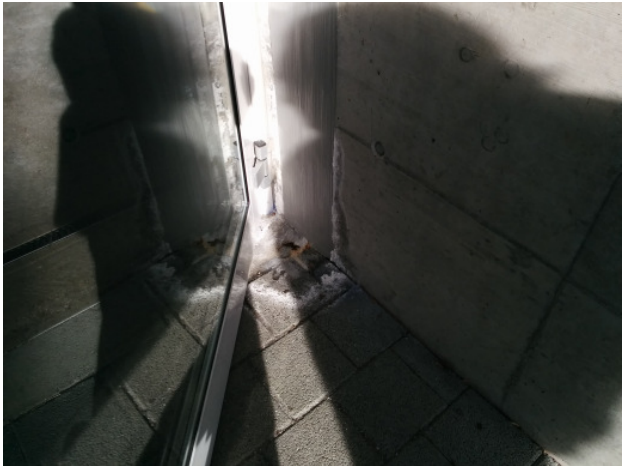
<p>Die Abdichtungsarbeiten wurden vor 2 Wochen abgeschlossen.</p> <p>Die Reinigung der betroffenen Flächen ist noch ausstehend.</p>
